Fachbeitrag Baugrund / Bodenschutz / Altlasten / Kampfmittel / Bergbau

(22130D-JS)

Konversationsfläche Fritsch-Kaserne – ehem. Unterkunftsbereich

am 26.10.2022

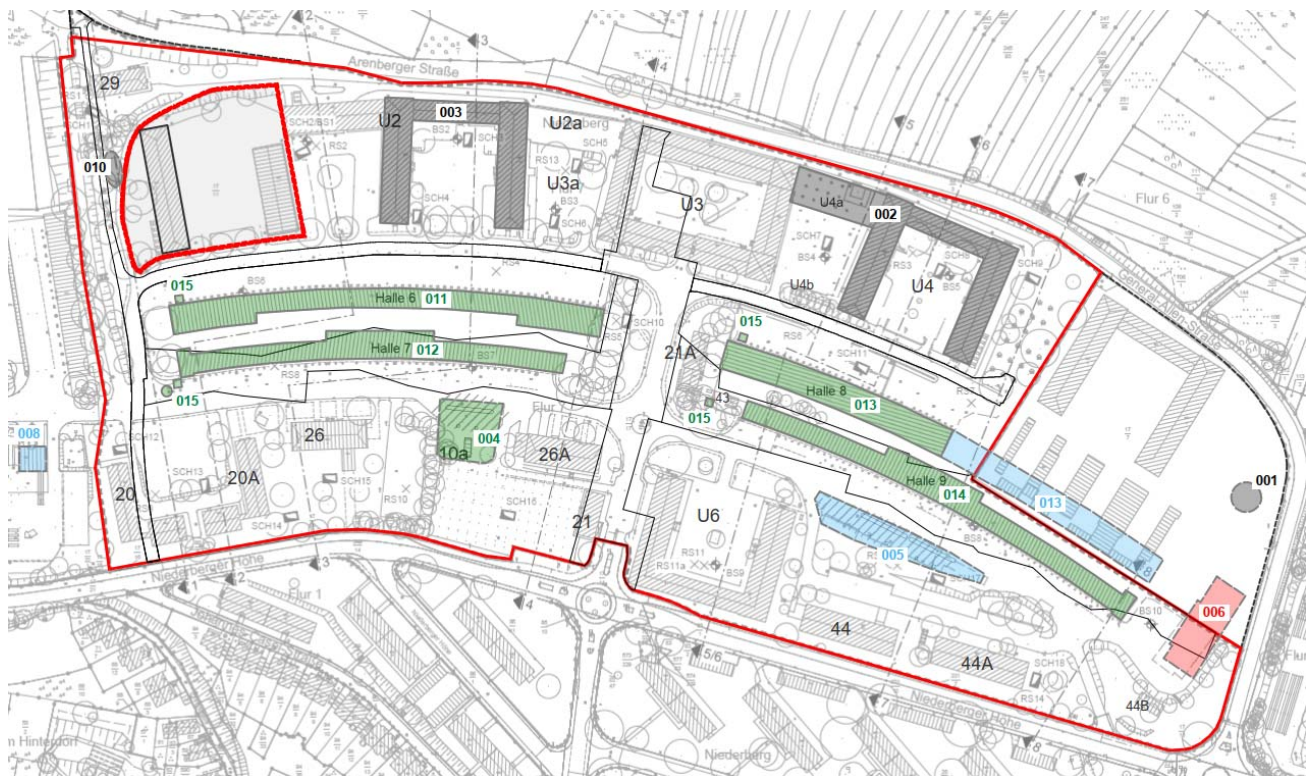
Abb. 5: Übersicht: ungefähre Lage der umwelttechnisch relevanten Bereiche

Für die Fläche 004 besteht jedoch nach wie vor Altlastenverdacht, da die Baugrube nach Abschluss der Sanierungsarbeiten noch Restbelastungen aufgewiesen hat. Die Auskofferung wurde dabei bis auf ein Niveau von 6,50 m unter GOK durchgeführt, daher war eine tiefere Sanierung wirtschaftlich unverhältnismäßig und wurde nicht gefordert. In Unterlage [13] wurde von Seiten der Struktur- und Genehmigungsdirektion Nord ausgeführt, dass bei künftigen Erdarbeiten im Bereich der Fläche 004 auf jedem Fall eine fachgutachterliche Begleitung erforderlich ist, wenn diese bis in den Bereich der verbliebenen Restbelastungen erfolgen soll.

Einstufung als Verdachtsfläche erfolgt und Gefahrerforschungsmaßnahmen im Bereich der Arbeitsgruben festgelegt; diese wurden bislang nicht durchgeführt.

Einstufung als Verdachtsfläche erfolgt und Gefahrerforschungsmaßnahmen im Bereich der Benzinabscheider festgelegt; diese wurden bislang nicht durchgeführt.

Teilweise konnten geplante Bohrarbeiten nicht durchgeführt werden, da im Bereich der Abscheideranlage der Halle 9 Stromleitungen verlaufen. Auch Handschachtungen haben hier nicht zum Erfolg geführt. Die im Auftrag der Stadt Koblenz durchgeführten RKS an den vier Abscheidern lassen Leckagen vermuten. An dem Abscheider bei der Halle 8 scheint ein größerer Schaden vorzuliegen, der durch die Untersuchungen noch nicht vertikal nach unten abgegrenzt werden konnte. Außerdem liegen an einem zweiten Abscheider Bodenverunreinigungen vor. Es ist davon auszugehen, dass es sich um eine lokale Bodenverunreinigung (MKW-Verunreinigung) ohne Grundwassergefährdung handelt. Die vier Abscheider wurden daher als Altlastenverdachtsflächen eingestuft (vgl. Unterlage [20]).

Das Erfordernis von weiteren Sanierungen im Hinblick auf schädliche Bodenveränderungen oder zur Herstellung der gesunden Wohn- und Arbeitsverhältnisse ergeben sich voraussichtlich noch für den Bereich der Montagehallen Nr. 6 bis 9 sowie der benachbarten Leichtflüssigkeitsabscheider Nr. 1 bis 4.

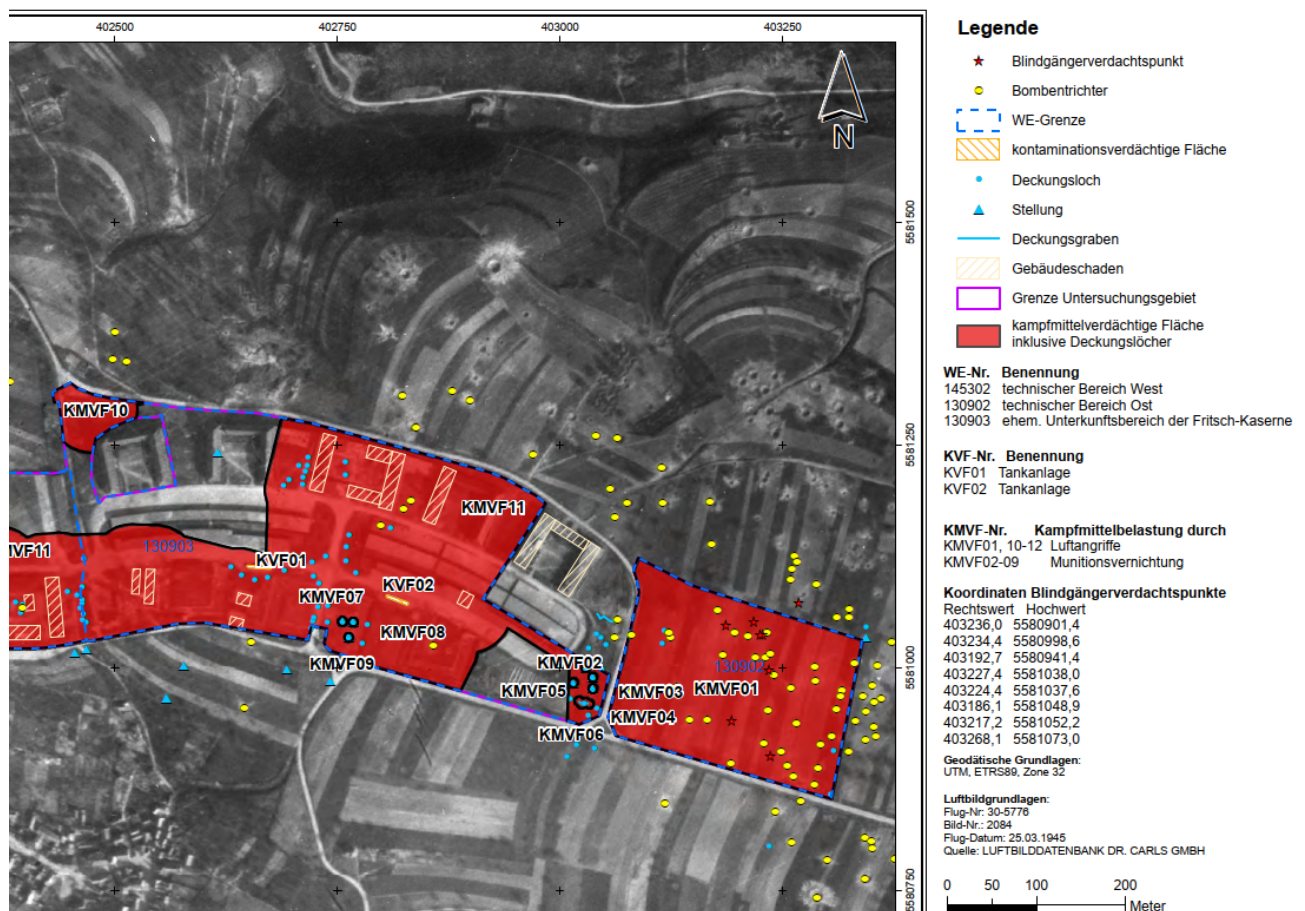
Abb. 6: Auszug aus Anlage 3 von Unterlage [19] mit „Kampfmittel und kontaminationsverd. Flächen“

Es wurde eine ausführliche Luftbildrecherche für den Unterkunftsbereich (WE 130903) sowie die technischen Bereiche Ost (WE 130902) und West (WE 145302) durchgeführt. Ein konkreter Kampfmittelverdacht (Bombenblindgänger) für den Unterkunftsbereich hat sich nicht bestätigt, jedoch wurde etwa die Hälfte der Liegenschaft auf Grund der festgestellten Kriegseinwirkungen (Bombardierung durch die alliierten Streitkräfte sowie der in Teilbereichen vorhandenen Stellungen, Deckungsgräben und -löchern der Wehrmacht) in die Kategorie 2 nach der Arbeitshilfe Kampfmittelräumung (AH KMR) eingestuft. Dies bedeutet, dass auf der Fläche Kampfmittelbelastungen möglich sind und bei Eingriffen in den Boden mit solchen Funden zu rechnen ist. Für die restliche Fläche hat sich der Verdacht nicht bestätigt. Allerdings verbleibt ein Restrisiko, wie es für das gesamte Gebiet der Bundesrepublik Deutschland besteht. Bei Sanierungs- und Baumaßnahmen sowie sonstigen Bodeneingriffen sollte auf jeden Fall der Kampfmittelräumdienst hinzugezogen werden.“
