Stadt Koblenz – Bebauungsplan Nr. 293
Konversion Fritsch-Kaserne – ehem. Unterkunftsbereich

Fachbeitrag Artenschutz

Stand Dezember 2023

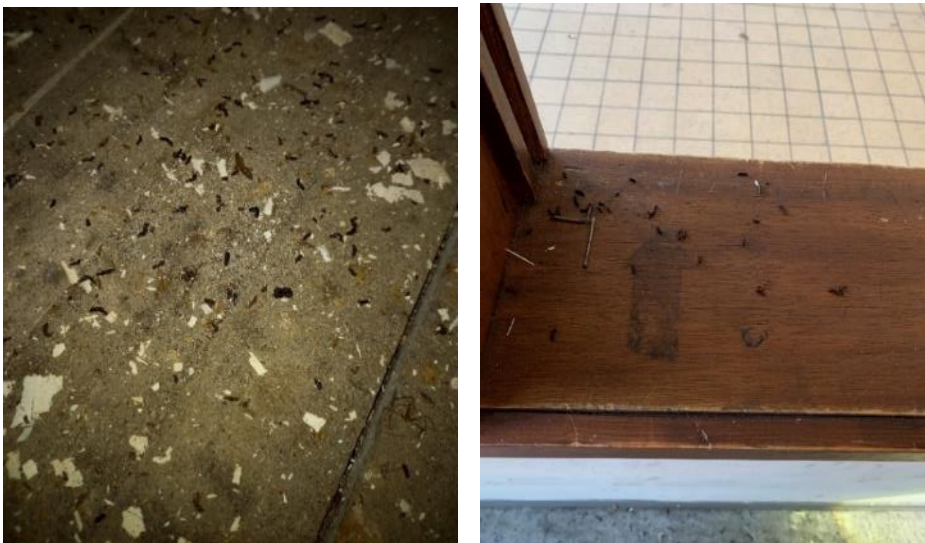
Abbildung 4: Quartierhinweise durch Fledermaus-Kotfunde in den Gebäuden U4 und U6
(links: Fledermauskot im Dachboden von Geb. U6; rechts: Fledermauskot in Durchreiche von Geb. U4)

Im Rahmen der Gebäudekontrollen ergaben sich insbesondere bei den Gebäuden U6, U4 und U2 Quartierhinweise durch Kotfunde unterhalb von Hangplätzen. Auf dem Dachboden von Gebäude U6 wurde kleiner und größerer Fledermauskot nachgewiesen. In den Innenräumen von Gebäude U4 konnte in mehreren Durchreichen kleinerer Fledermauskot gefunden werden (vgl. Abbildung 4). Ebenfalls auf dem Dachboden von Gebäude U2 wurde Kot einer Langohr-Fledermaus und kleinerer Fledermauskot gefunden (vgl. Abbildung 5).

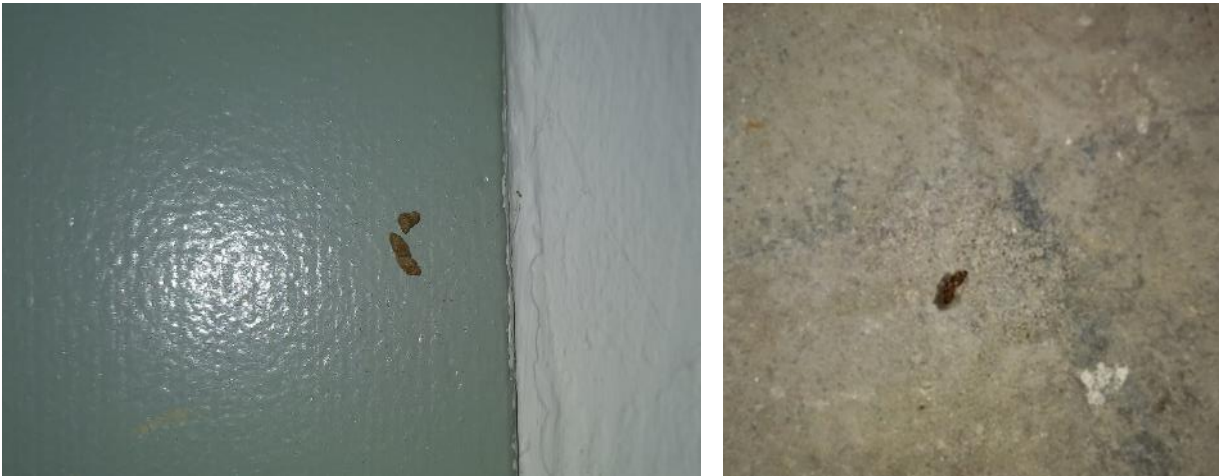
Abbildung 5: Quartierhinweise durch Fledermaus-Kotfunde, Gebäude U2

(links: einzelner Langohrkotkrümel am Türrahmen zum Dachboden von Gebäude U2;
rechts: einzelner Langohrkotkrümel im Dachboden von Gebäude U2)

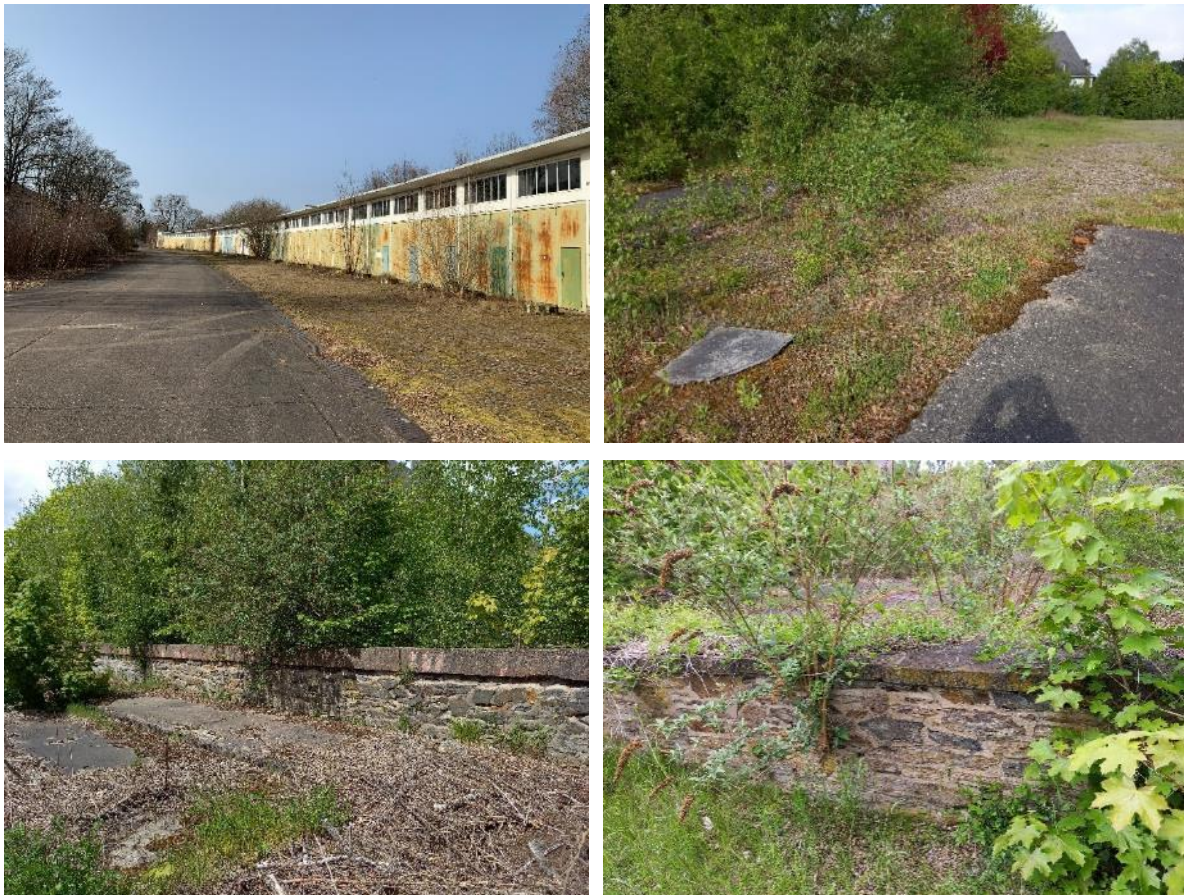
Abbildung 6: Typische Mauereidechsen-Lebensräume auf dem Gelände der Fritsch-Kaserne

(Fotos aus den Jahren 2021/ 2022; oben links: Halle 7 mit Betonpollern und Ruderalvegetation; oben rechts: Ruderalvegetation im Bereich zwischen Gebäude 44/44A und Halle 9; unten links: Mauer nördlich von Halle 8; unten rechts: Mauer bei Gebäude U4)

Die Tiere bevorzugten vor den Hallen 7 und 9 die südexponierten Betonpoller vor den Hallentoren sowie die mit Ruderalvegetation bestandenen Flächen und nördlich der Halle 8 bzw. im Bereich von Gebäude U4 hauptsächlich die sonnenbeschienenen Mauerabschnitte als Sonnen- und Versteckplätze. Lückige Ruderalvegetation in Asphalt- und Fundamenttrissen dient den sich sonnenden Mauereidechsen als Deckung und geschützte Leitlinien zu den angrenzenden Gebäuden (vgl. Abbildung 6).

- Südexponierte Betonpoller, Mauern und Gebäudewände mit Fugen und Rissen, Asphaltflächen und Straßenkanten mit lückiger Vegetation werden als Sonnungsplätze genutzt.

- Quartiere und Verstecke finden sich in Fugen und Rissen der Mauern und Betonstrukturen. Auch Poller, die Hohlräume und lückenhaft schließende Metaldeckel aufweisen, dienen als Tagesverstecke.
- Ferner werden tiefe (frostfreie) Spalten und Hohlräume von Gebäuden und Hallen als Quartiere und Verstecke genutzt.
- Mauereidechsen flüchteten auch in die Gebäude und Hallen, so dass diese ebenfalls als Quartierräume anzusehen sind.

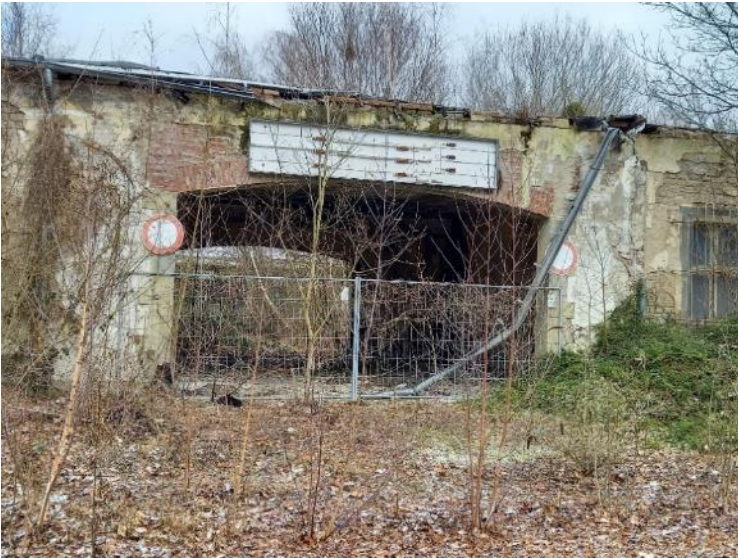
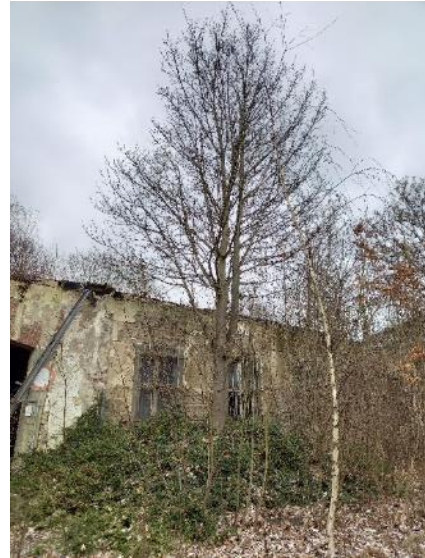
Torbogen und Front von zerfallenem Gebäude U3 (nicht zugänglich)

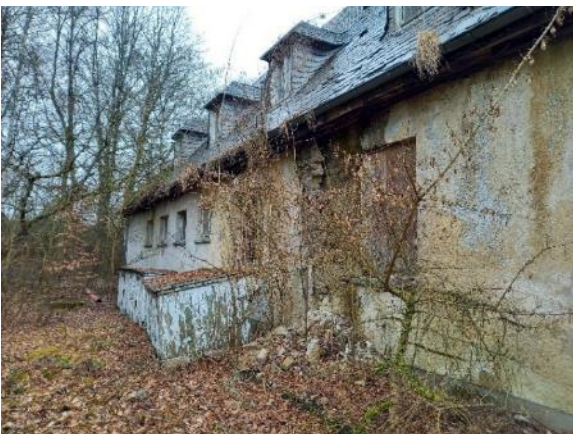
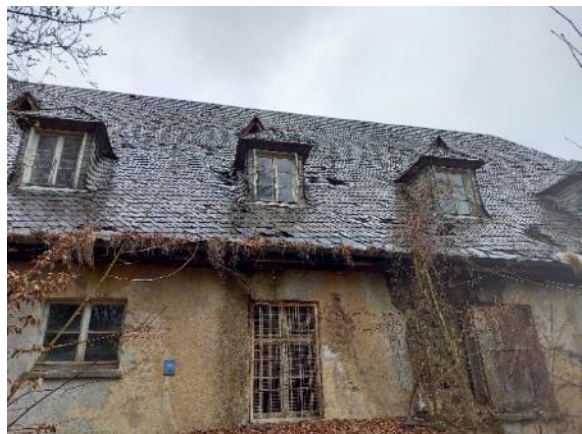
Gebäude 29, zerfallen (nicht zugänglich)

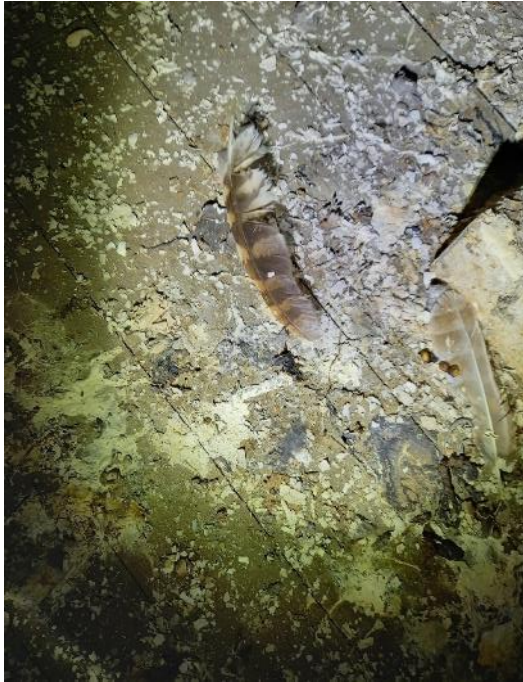
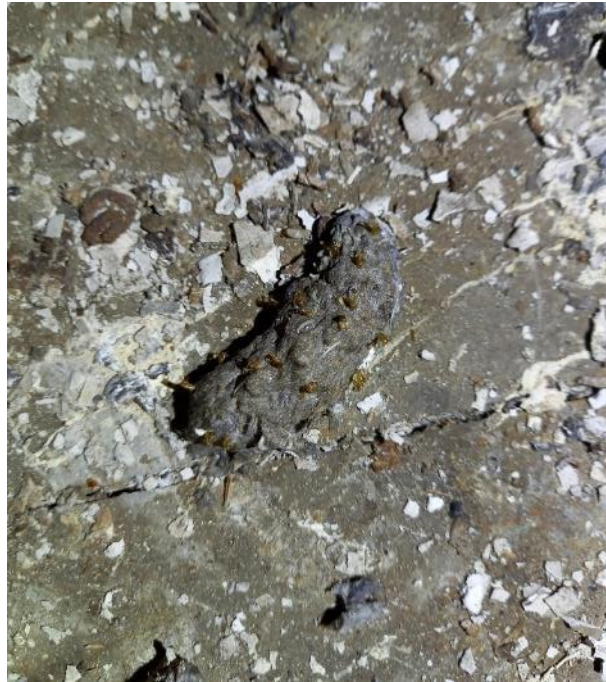
Waldkauzfeder und -gewölle im Dachboden von Gebäude U2

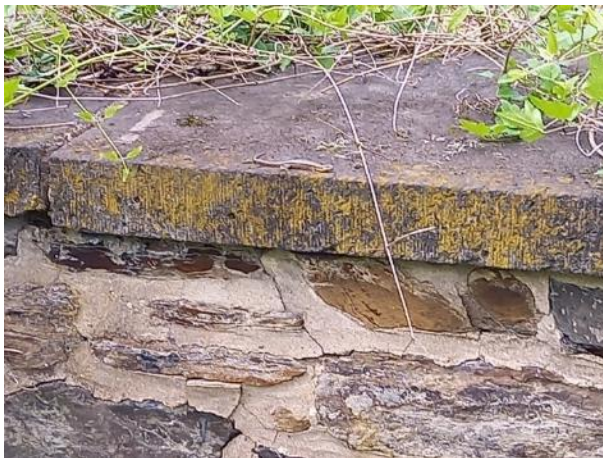
Mauereidechse auf Trockenmauer im Hof von Gebäude U4
