Fachbeitrag Baugrund / Bodenschutz / Altlasten / Kampfmittel / Bergbau

(22130D-JS)

Konversationsfläche Fritsch-Kaserne – ehem. Unterkunftsbereich

am 26.10.2022

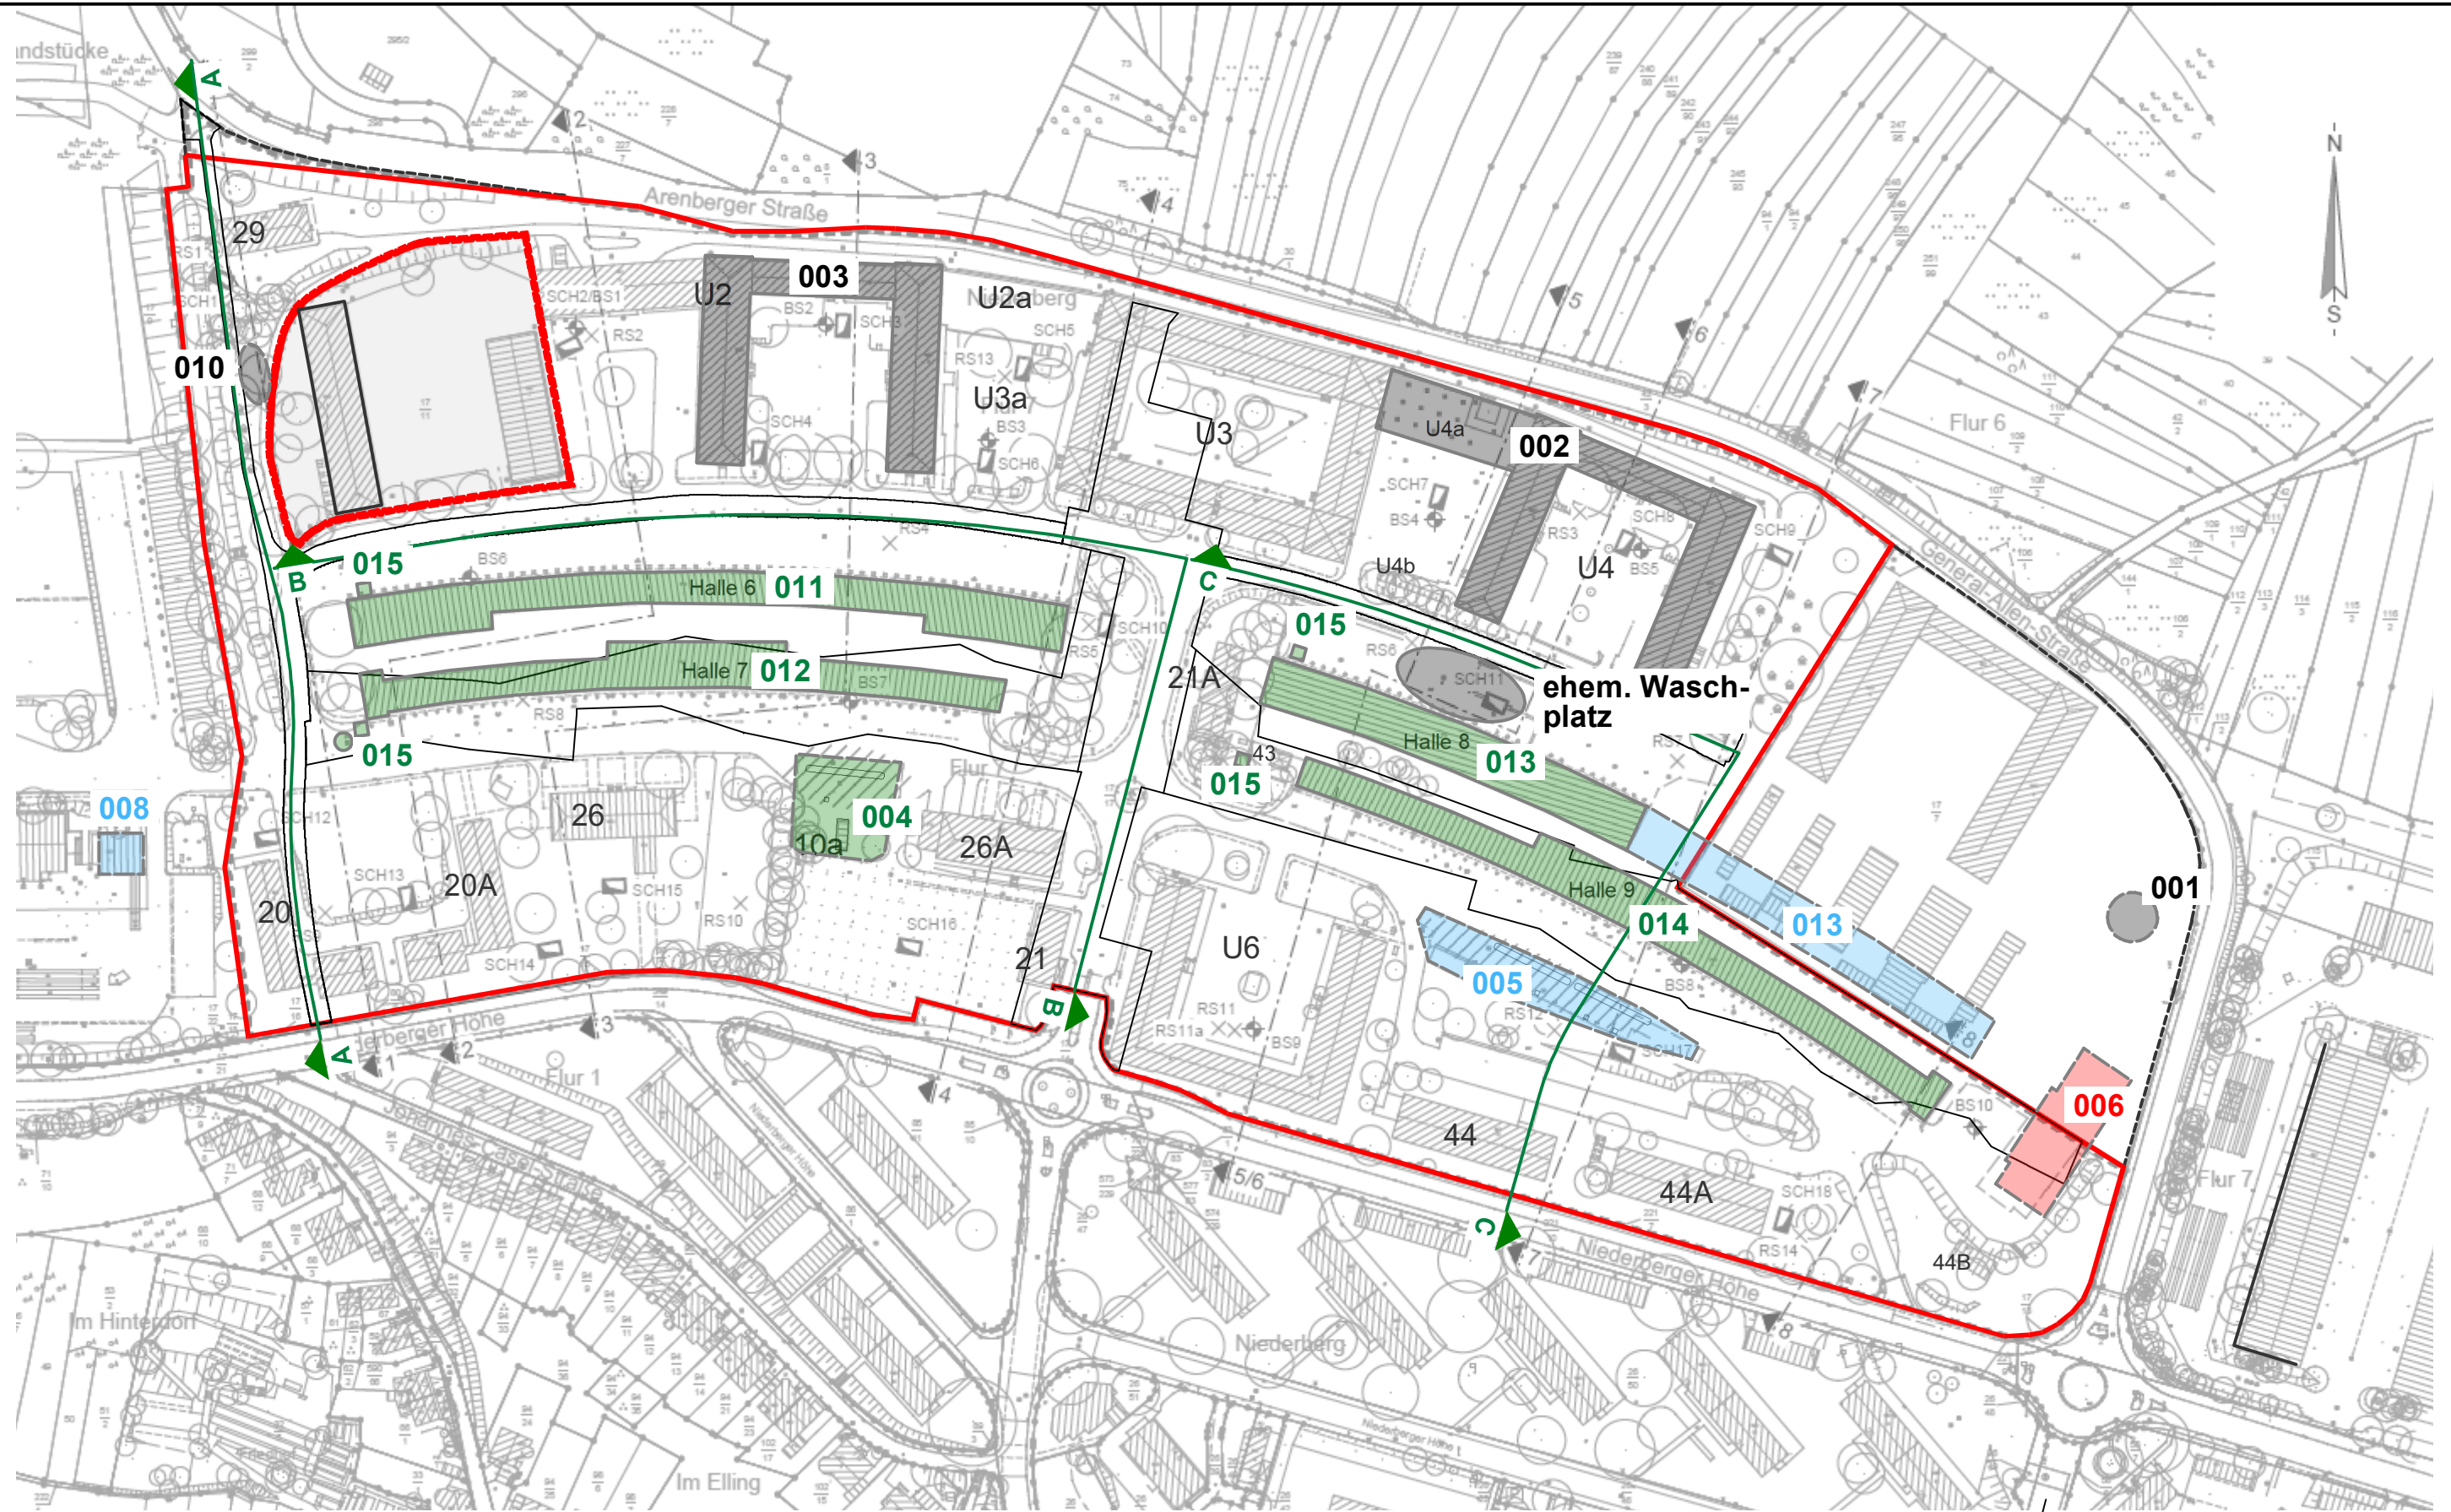
Anlage 1

Das Erfordernis von weiteren Sanierungen im Hinblick auf schädliche Bodenveränderungen oder zur Herstellung der gesunden Wohn- und Arbeitsverhältnisse ergeben sich voraussichtlich noch für den Bereich der Montagehallen Nr. 6 bis 9 sowie der benachbarten Leichtflüssigkeitsabscheider Nr. 1 bis 4.
